# GEMEINDE SCHENEFELD //

## KONZEPT ZUM ABBAU VON BARRIEREN

Stand // November 2024

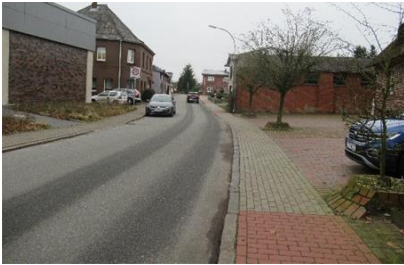
| Foto | Misstände | Handlungsbedarf | Priorität |
|---|---|---|---|
| | <ul style="list-style-type: none"> <li>Eingeschränkt barrierefrei nutzbare Gehwege, aufgrund von räumlicher Enge</li> <li>Nicht ausreichend breite Gehwege (unter 1,80m)</li> <li>Zu lange Engstelle (mehr als 18m unter 1,80m Breite)</li> <li>Nicht ausreichende Beleuchtung</li> <li>Teilweise fehlender taktiler Kontrast zu angrenzenden Funktionsräumen (niveaugleiche Grundstücke, Auffahrten, Fahrbahn)</li> <li>Teilweise fehlender visueller Kontrast zu angrenzenden Funktionsräumen (Grundstücke, Auffahrten)</li> <li>Fehlende Sitzmöglichkeiten</li> </ul> | hoch | niedrig |

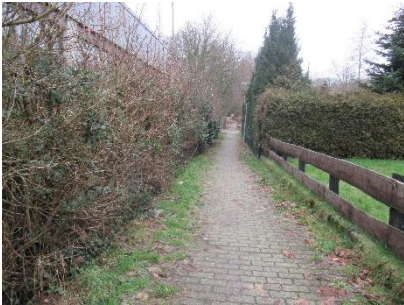
| Foto | Misstände | Handlungsbedarf | Priorität |
|---|---|---|---|
| | <ul style="list-style-type: none"> <li>Eingeschränkt barrierefrei nutzbare Gehwege aufgrund von Unebenheiten</li> <li>Nicht ausreichend breite Gehwege (unter 1,80m)</li> <li>Zu lange Engstelle (mehr als 18m unter 1,80m Breite)</li> <li>Hindernisse auf dem Weg (verwitterter Poller)</li> <li>Fehlende Sitzmöglichkeiten</li> </ul> | hoch | niedrig |

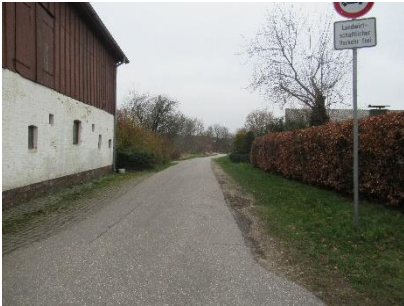
| Foto | Misstände | Handlungsbedarf | Priorität |
|---|---|---|---|
| | <ul style="list-style-type: none"> <li>• Beidseitig fehlende Gehwegfläche</li> <li>• Nicht ausreichende Beleuchtung</li> <li>• Fehlende Sitzmöglichkeiten</li> </ul> | mittel | niedrig |

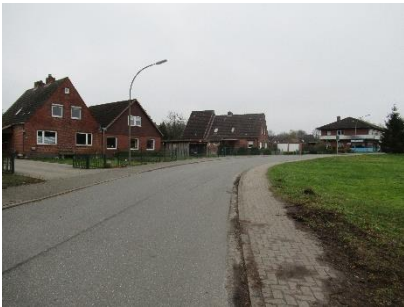
| Foto | Misstände | Handlungsbedarf | Priorität |
|---|---|---|---|
| | <ul style="list-style-type: none"> <li>• Eingeschränkt barrierefrei nutzbare Gehwege, aufgrund von räumlicher Enge</li> <li>• Nicht ausreichend breite Gehwege (unter 1,80m)</li> <li>• Zu lange Engstelle (mehr als 18m unter 1,80m Breite)</li> <li>• Fehlender taktiler Kontrast zu angrenzenden Funktionsräumen (Fahrbahn, Rasen, Grundstücke, Auffahrten)</li> <li>• Fehlender visueller Kontrast zu angrenzenden Funktionsräumen (Fahrbahn)</li> <li>• Fehlende Sitzmöglichkeiten</li> </ul> | hoch | niedrig |

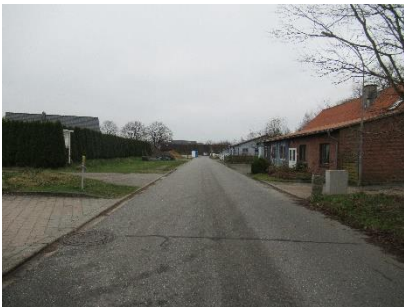
| Foto | Misstände | Handlungsbedarf | Priorität |
|---|---|---|---|
| | <ul style="list-style-type: none"> <li>• Beidseitig fehlende Gehwegfläche</li> <li>• Rinne bei der Auffahrt zu PENNY erschwert Querung der Straße</li> <li>• Fehlende Sitzmöglichkeiten</li> </ul> | hoch | mittel |

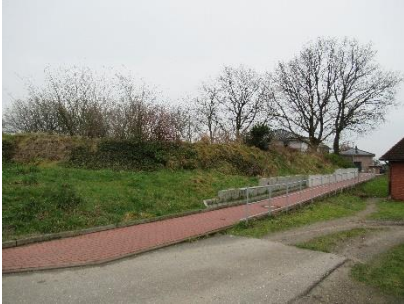
| Foto | Missstände | Handlungsbedarf | Priorität |
|---|---|---|---|
| | <ul style="list-style-type: none"> <li>Nicht ausreichend breite Gehwege (unter 1,80m)</li> <li>Fehlende Sitzmöglichkeiten</li> </ul> | niedrig | niedrig |

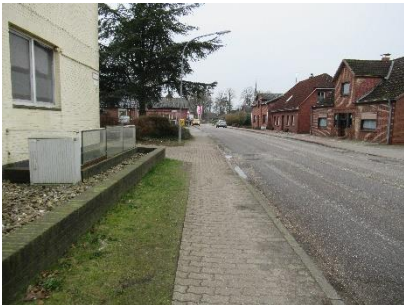
| Foto | Missstände | Handlungsbedarf | Priorität |
|---|---|---|---|
| | <ul style="list-style-type: none"> <li>Eingeschränkt barrierefrei nutzbare Gehwege aufgrund unebener und alter Pflasterung</li> <li>Nicht ausreichend breite Gehwege (unter 1,80m) (auf der Seite von PENNY)</li> <li>Zu lange Engstelle (mehr als 18m unter 1,80m Breite)</li> <li>Zu starke Querneigung (mehr als 2%)</li> <li>Fehlender visueller Kontrast zu angrenzenden Funktionsräumen (Grundstücke, Fahrradweg, Fahrbahn)</li> <li>Zustand der Straße sowie Rinne zwischen Fußwegsfläche und Fahrbahn erschwert die Querung der Straße</li> <li>Nicht ausreichende Sitzmöglichkeiten</li> </ul> | hoch | hoch<br>(Hauptwegeverbindung) |

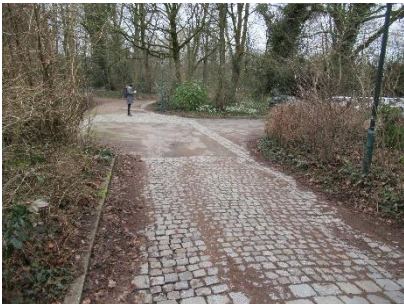
| Foto | Missstände | Handlungsbedarf | Priorität |
|---|---|---|---|
| | <ul style="list-style-type: none"> <li>Eingeschränkt barrierefrei nutzbare Straßenfläche aufgrund von Pflastersteinen und Schlaglöchern</li> <li>Beidseitig fehlende Gehwegfläche</li> <li>Zu starke Längsneigung (mehr als 3%)</li> <li>Nicht ausreichende Beleuchtung</li> <li>Hindernisse (nicht abgedeckte Bodenhülsen, Abflussrinnen)</li> <li>Fehlende Sitzmöglichkeiten</li> </ul> | hoch | hoch<br>(Hauptwegeverbindung) |

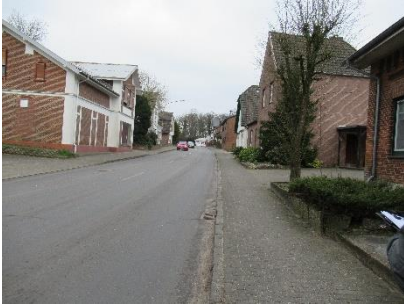
| Foto | Missstände | Handlungsbedarf | Priorität |
|---|---|---|---|
| | <ul style="list-style-type: none"> <li>Nicht ausreichend breite Gehwege (unter 1,80m) (teilweise)</li> <li>Zu lange Engstelle (mehr als 18m unter 1,80m Breite)</li> <li>Zu starke Längsneigung (mehr als 3%)</li> <li>Zu starke Querneigung (mehr als 2%)</li> <li>Teilweise fehlender taktiler Kontrast zu angrenzenden Funktionsräumen (niveaugleiche Grundstücke, Fahrbahn)</li> <li>Teilweise fehlender visueller Kontrast zu angrenzenden Funktionsräumen (Grundstücke, Fahrbahn)</li> <li>Fehlende Sitzmöglichkeiten</li> </ul> | hoch | hoch<br>(Hauptwegeverbindung) |

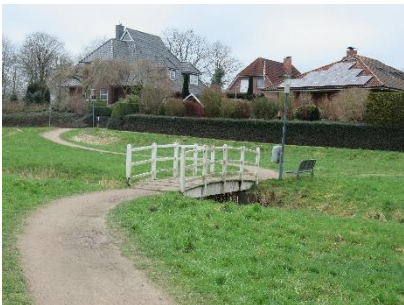
| Foto | Missstände | Handlungsbedarf | Priorität |
|---|---|---|---|
| | <ul style="list-style-type: none"> <li>Eingeschränkt barrierefrei nutzbare Wegefläche aufgrund des Zustands der wassergebundenen Wegedecke</li> <li>Nicht ausreichend breite Gehwege (unter 1,80m)</li> <li>Zu starke Längsneigung (mehr als 3%)</li> <li>Hindernisse (Schwelle bei der Fußgängerbrücke)</li> <li>Nicht ausreichende Beleuchtung</li> <li>Nicht ausreichende Sitzmöglichkeiten</li> </ul> | hoch | mittel |

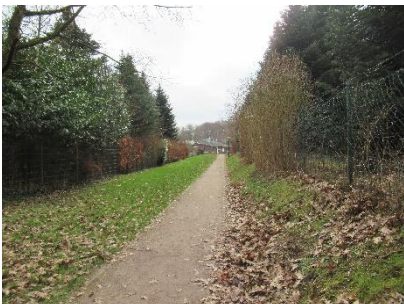
| Foto | Missstände | Handlungsbedarf | Priorität |
|---|---|---|---|
| | <ul style="list-style-type: none"> <li>Eingeschränkt barrierefrei nutzbare Wegefläche aufgrund des Zustands der wassergebundenen Wegedecke</li> <li>Nicht ausreichend breite Gehwege (unter 1,80m)</li> <li>Zu lange Engstelle (mehr als 18m unter 1,80m Breite)</li> <li>Fehlende Sitzmöglichkeiten</li> </ul> | mittel | mittel |

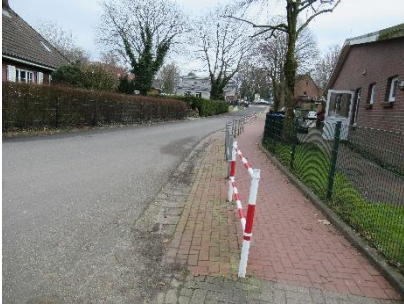
| Foto | Misstände | Handlungsbedarf | Priorität |
|---|---|---|---|
| | <ul style="list-style-type: none"> <li>Eingeschränkt barrierefrei nutzbare Gehwege aufgrund von räumlicher Enge</li> <li>Nicht ausreichend breite Gehwege (unter 1,80m)</li> <li>Einseitig fehlende Gehwegfläche</li> <li>Zu lange Engstelle (mehr als 18m unter 1,80m Breite)</li> <li>Zu starke Längsneigung (mehr als 3%)</li> <li>Zu starke Querneigung (mehr als 2%)</li> <li>Fehlender taktiler Kontrast zu angrenzenden Funktionsräumen (teilweise niveaugleiche Fahrbahn, Grundstücke)</li> <li>Fehlender visueller Kontrast zu angrenzenden Funktionsräumen (kreuzende Fahrbahn von Sackgasse Am Birkengrund)</li> <li>Fehlende Sitzmöglichkeiten</li> </ul> | hoch | hoch<br>(Hauptwegeverbindung) |

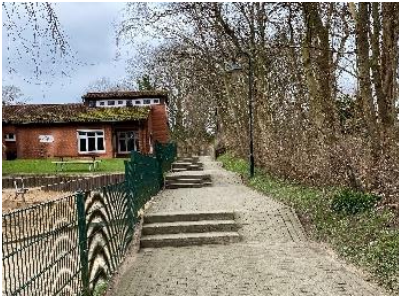
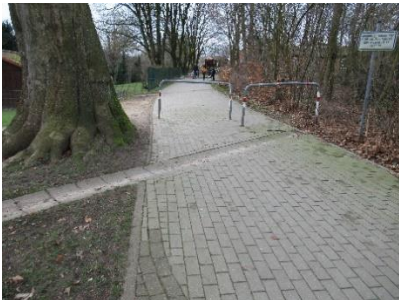
| Foto | Misstände | Handlungsbedarf | Priorität |
|---|---|---|---|
| | <ul style="list-style-type: none"> <li>Eingeschränkt barrierefrei nutzbare Gehwege aufgrund von starken Neigungen</li> <li>Zu starke Längsneigung (mehr als 3%)</li> <li>Zu starke Querneigung (mehr als 2%)</li> <li>Treppenanlage mit fehlendem visuellen Kontrast der Stufen und fehlendem Geländer</li> <li>Vorhandene Umlaufschranken mit nicht ausreichender Umlaufbreite</li> <li>Vorhandene Absturzkanten</li> <li>Fehlende Sitzmöglichkeiten</li> </ul> | hoch | hoch<br>(Hauptverbindung und Schulweg) |

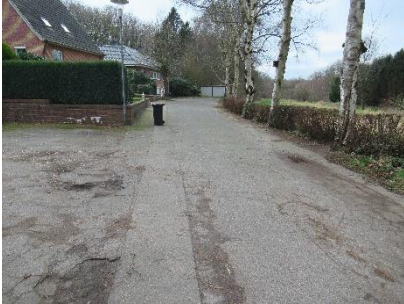
| Foto | Missstände | Handlungsbedarf | Priorität |
|---|---|---|---|
| | <ul style="list-style-type: none"> <li>• Beidseitig fehlende Gehwegfläche</li> <li>• Fehlende Sitzmöglichkeiten</li> </ul> | mittel | niedrig |

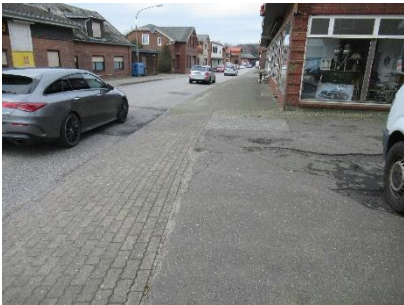
| Foto | Missstände | Handlungsbedarf | Priorität |
|---|---|---|---|
| | <ul style="list-style-type: none"> <li>• Eingeschränkt barrierefrei nutzbare Gehwege aufgrund von räumlicher Enge</li> <li>• Nicht ausreichend breite Gehwege (unter 1,80m)</li> <li>• Zu lange Engstelle (mehr als 18m unter 1,80m Breite)</li> <li>• Zu starke Längsneigung (mehr als 3%)</li> <li>• Zu starke Querneigung (mehr als 2%)</li> <li>• Fehlender taktiler Kontrast zu angrenzenden Funktionsräumen (teilweise niveaugleiche Grundstücke, Auffahrten, Fahrbahn)</li> <li>• Fehlender visueller Kontrast zu angrenzenden Funktionsräumen (Fahrbahn, Grundstücke, Auffahrten)</li> <li>• Fehlende Sitzmöglichkeiten</li> </ul> | hoch | hoch<br>(Hauptwegeverbindung) |

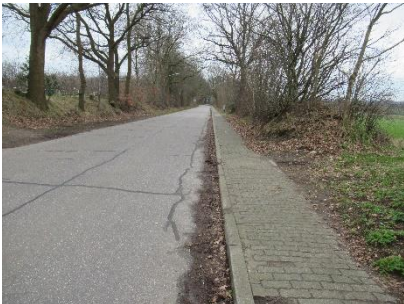
| Foto | Missstände | Handlungsbedarf | Priorität |
|---|---|---|---|
| | <ul style="list-style-type: none"> <li>• Nicht ausreichend breite Gehwege (unter 1,80m)</li> <li>• Einseitig fehlende Gehwegfläche</li> <li>• Zu lange Engstelle (mehr als 18m unter 1,80m Breite)</li> <li>• Zu starke Längsneigung (mehr als 3%)</li> <li>• Zu starke Querneigung (mehr als 2%)</li> <li>• Ende des Gehwegs (Höhe Postmeister-Stammer-Weg) keine barrierefreie Querung aufgrund fehlender Bordsteinabsenkung möglich</li> <li>• Nicht ausreichende Sitzmöglichkeiten</li> </ul> | hoch | hoch |

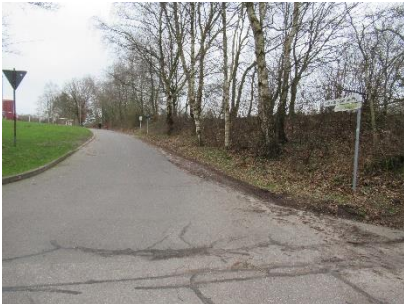
| Foto | Misstände | Handlungsbedarf | Priorität |
|---|---|---|---|
| | <ul style="list-style-type: none"> <li>• Beidseitig fehlende Gehwegfläche</li> <li>• Zu starke Längsneigung (mehr als 3%)</li> <li>• Fehlende Sitzmöglichkeiten</li> </ul> | hoch | mittel |

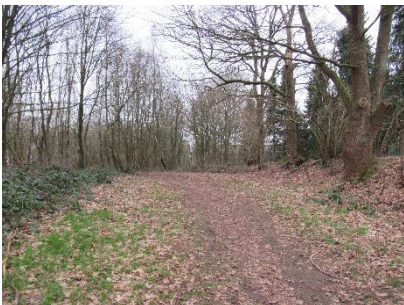
| Foto | Misstände | Handlungsbedarf | Priorität |
|---|---|---|---|
| | <ul style="list-style-type: none"> <li>• Nicht barrierefrei nutzbare Gehwege aufgrund des Zustands der wassergebundenen Wegedecke, zu starker Längs- und Querneigung, Unebenheiten im Untergrund</li> <li>• Nicht ausreichend breite Gehwege (unter 1,80m)</li> <li>• fehlende Gehwegfläche</li> <li>• Nicht ausreichende Beleuchtung</li> <li>• Zu starke Längsneigung (mehr als 3%)</li> <li>• Zu starke Querneigung (mehr als 2%)</li> <li>• Fehlende Sitzmöglichkeiten</li> </ul> | hoch | mittel |

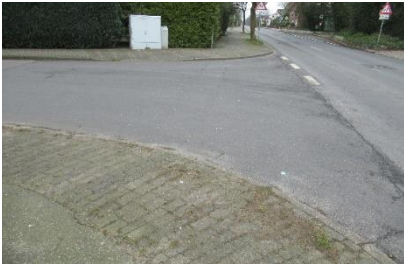
| Foto | Missstände | Handlungsbedarf | Priorität |
|---|---|---|---|
| | <ul style="list-style-type: none"> <li>Fehlender visueller Kontrast zur Fahrbahn</li> <li>Fehlende taktile Elemente</li> </ul> | hoch | mittel<br>(Lage an zentrale Hauptstraße, aber abseits des Ortskerns) |

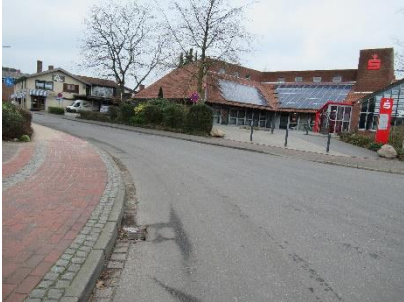
| Foto | Missstände | Handlungsbedarf | Priorität |
|---|---|---|---|
| | <ul style="list-style-type: none"> <li>Fehlender visueller Kontrast zur Fahrbahn</li> <li>Fehlende taktile Elemente</li> </ul> | hoch | Hoch<br>(Sparkasse als wichtiger Zielort) |

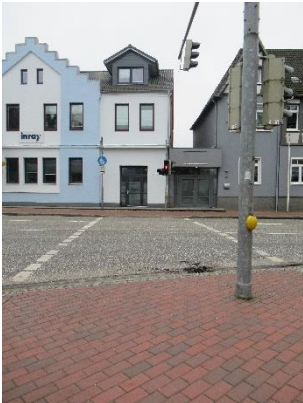
| Foto | Missstände | Handlungsbedarf | Priorität |
|---|---|---|---|
| | <ul style="list-style-type: none"> <li>Fehlende taktile Elemente</li> <li><u>Lichtsignalanlage (LSA)</u></li> <li>akustisches Signal vorhanden, aber kaum wahrnehmbar</li> <li>Fehlende Anforderungstaste mit taktilen Zeichen</li> </ul> | hoch | hoch<br>(Hauptüberquerungsstelle der Gemeinde) |

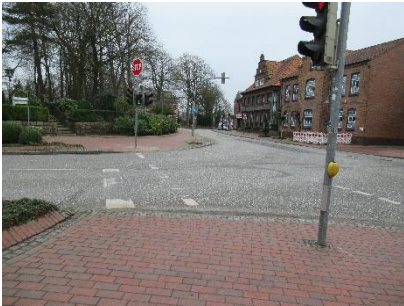
| Foto | Missstände | Handlungsbedarf | Priorität |
|---|---|---|---|
| | <ul style="list-style-type: none"> <li>Fehlende taktile Elemente</li> <li><u>Lichtsignalanlage (LSA)</u></li> <li>Fehlendes akustisches Signal</li> <li>Fehlende Anforderungstaste mit taktilen Zeichen</li> </ul> | hoch | hoch<br>(Hauptüberquerungsstelle der Gemeinde) |

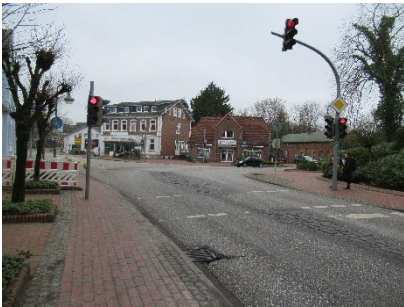
| Foto | Missstände | Handlungsbedarf | Priorität |
|---|---|---|---|
| | <ul style="list-style-type: none"> <li>Fehlende taktile Elemente</li> <li><u>Lichtsignalanlage (LSA)</u></li> <li>akustisches Signal vorhanden, aber kaum wahrnehmbar</li> <li>Fehlende Anforderungstaste mit taktilen Zeichen</li> </ul> | hoch | hoch<br>(Hauptüberquerungsstelle der Gemeinde) |

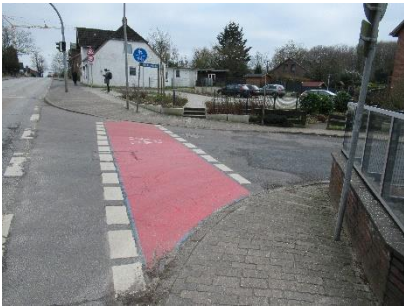
| Foto | Missstände | Handlungsbedarf | Priorität |
|---|---|---|---|
| | <ul style="list-style-type: none"> <li>Fehlende taktile Elemente</li> <li>Unzureichende Breite der Überquerungsstelle; abgesenkter Bereich nur die Fahrradfahrende (unter 1m)</li> </ul> | mittel | mittel<br>(Hauptüberquerungsstelle zur Schule und Kita) |

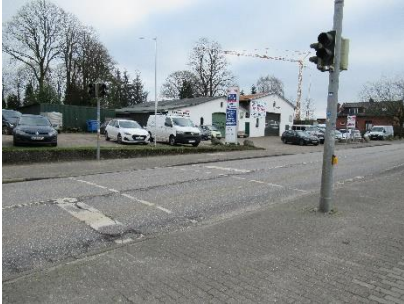
| Foto | Missstände | Handlungsbedarf | Priorität |
|---|---|---|---|
| | <ul style="list-style-type: none"> <li>• Unzureichende Bordsteinabsenkung und Bordsteinhöhe über 3 cm mit fehlendem abgerundeten Bordstein</li> <li>• Fehlender visueller Kontrast zur Fahrbahn und Radweg</li> <li>• Fehlende taktile Elemente</li> <li>• Unzureichende Breite der Überquerungsstelle (unter 1m)</li> <li>• Überquerungsstelle ist aufgrund von beschädigtem Asphalt erschwert barrierefrei nutzbar</li> </ul> <p><u>Lichtsignalanlage (LSA)</u></p> <ul style="list-style-type: none"> <li>• Fehlendes akustisches Signal</li> <li>• Fehlende Anforderungstaste mit taktilen Zeichen</li> </ul> | hoch | hoch<br>(Wichtige Verbindung zur angrenzenden Kita) |

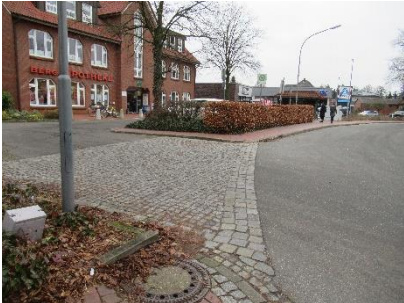
| Foto | Missstände | Handlungsbedarf | Priorität |
|---|---|---|---|
| | <ul style="list-style-type: none"> <li>• Fehlende Bordsteinabsenkung und Bordsteinhöhe über 3 cm mit fehlendem abgerundeten Bordstein</li> <li>• Fehlende taktile Elemente</li> <li>• Unzureichende Breite der Überquerungsstelle (unter 1m)</li> </ul> | hoch | hoch (Zuwegung zum ZOB) |

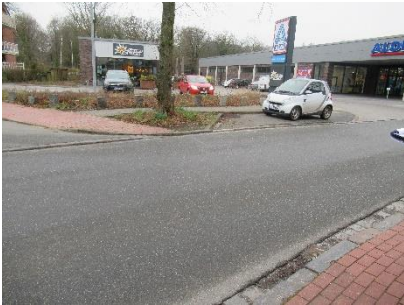
| Foto | Missstände | Handlungsbedarf | Priorität |
|---|---|---|---|
| | <ul style="list-style-type: none"> <li>• Fehlende Bordsteinabsenkung mit fehlendem abgerundeten Bordstein</li> <li>• Fehlende taktile Elemente</li> <li>• Überquerungsstelle ist aufgrund von einer Kante im Übergang zum ZOB erschwert barrierefrei nutzbar</li> </ul> | hoch | hoch<br>(Überquerungsstelle zum ZOB und zu ALDI) |

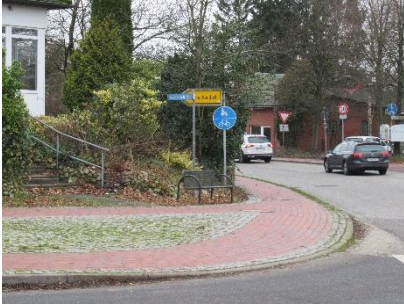
| Foto | Missstände | Handlungsbedarf | Priorität |
|---|---|---|---|
| | <ul style="list-style-type: none"> <li>Fehlender visueller Kontrast zur Fahrbahn und Radweg</li> <li>Fehlende taktile Elemente</li> </ul> | mittel | mittel |

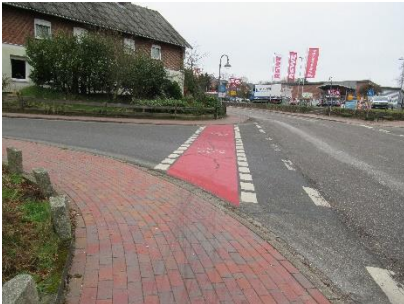
| Foto | Missstände | Handlungsbedarf | Priorität |
|---|---|---|---|
| | <ul style="list-style-type: none"> <li>Unzureichende Bordsteinabsenkung und Bordsteinhöhe über 3 cm mit fehlendem abgerundeten Bordstein (Bordsteinabsenkung nur für Radweg)</li> <li>Fehlender visueller Kontrast zur Fahrbahn</li> <li>Fehlende taktile Elemente</li> <li>Unzureichende Breite der Überquerungsstelle; abgesenkter Bereich nur die Fahrradfahrende (unter 1m)</li> </ul> | hoch | hoch<br>(wichtige Überquerungsstelle entlang der Bahnhofstraße) |

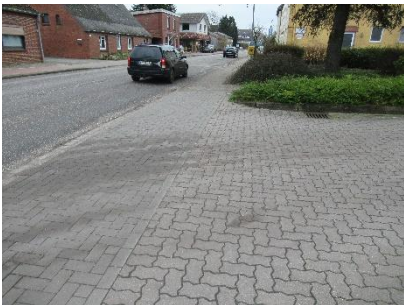
| Foto | Missstände | Handlungsbedarf | Priorität |
|---|---|---|---|
| | <ul style="list-style-type: none"> <li>Fehlender visueller Kontrast zur Fahrbahn</li> <li>Fehlende taktile Elemente</li> </ul> | mittel | mittel |

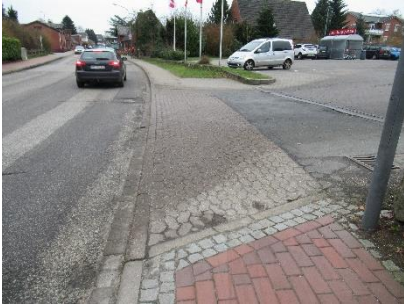
| Foto | Missstände | Handlungsbedarf | Priorität |
|---|---|---|---|
| | <ul style="list-style-type: none"> <li>Fehlende taktile Elemente</li> </ul> | hoch | hoch (mäßiger Autoverkehr aufgrund Zufahrt zu REWE) |

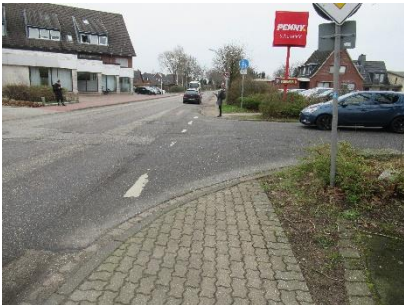
| Foto | Missstände | Handlungsbedarf | Priorität |
|---|---|---|---|
| | <ul style="list-style-type: none"> <li>Fehlende taktile Elemente</li> <li>Fehlender visueller Kontrast zur Fahrbahn</li> <li>Unzureichende Breite der Überquerungsstelle (unter 1m)</li> </ul> | hoch | hoch (Überquerungsstelle zu PENNY) |

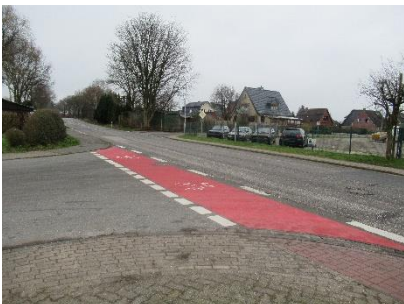
| Foto | Missstände | Handlungsbedarf | Priorität |
|---|---|---|---|
| | <ul style="list-style-type: none"> <li>Unzureichende Bordsteinabsenkung mit fehlendem abgerundeten Bordstein</li> <li>Fehlende taktile Elemente</li> <li>Unzureichende Breite der Überquerungsstelle; abgesenkter Bereich nur die Fahrradfahrende (unter 1m)</li> </ul> | hoch | hoch (Überquerungsstelle an Hauptverkehrsstraße) |

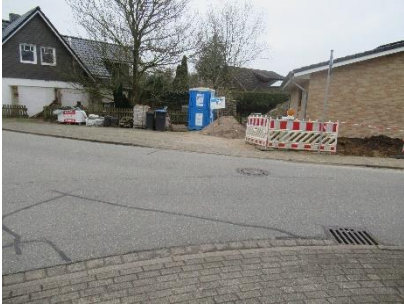
| Foto | Missstände | Handlungsbedarf | Priorität |
|---|---|---|---|
| | <ul style="list-style-type: none"> <li>Fehlende taktile Elemente</li> <li>Fehlender visueller Kontrast zur Fahrbahn</li> </ul> | mittel | niedrig |

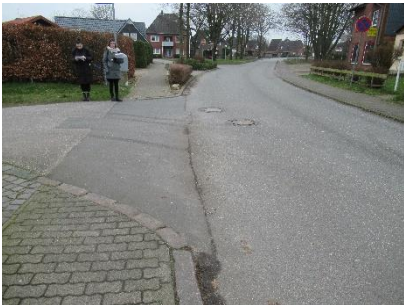
| Foto | Missstände | Handlungsbedarf | Priorität |
|---|---|---|---|
| | <ul style="list-style-type: none"> <li>Unzureichende Bordsteinabsenkung</li> <li>Fehlende taktile Elemente</li> <li>Fehlender visueller Kontrast zur Fahrbahn</li> </ul> | mittel | niedrig |

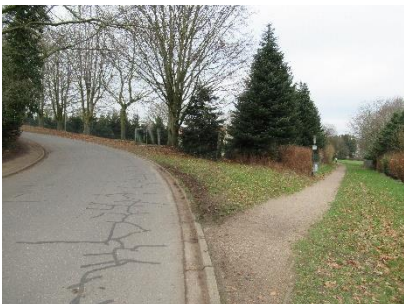
| Foto | Missstände | Handlungsbedarf | Priorität |
|---|---|---|---|
| | <ul style="list-style-type: none"> <li>Fehlende Bordsteinabsenkung und Bordsteinhöhe über 3 cm mit fehlendem abgerundeten Bordstein</li> <li>Fehlender visueller Kontrast zur Fahrbahn</li> <li>Unzureichende Breite der Überquerungsstelle (unter 1m)</li> <li>Überquerungsstelle ist aufgrund von fehlender Bordsteinabsenkung nicht barrierefrei nutzbar</li> </ul> | hoch | hoch<br>(Übergang Parkstreifen zum Buchenweg (Schulweg)) |

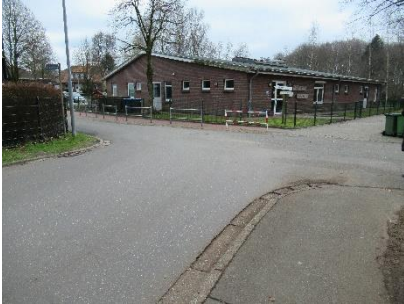
| Foto | Missstände | Handlungs-<br>bedarf | Priorität |
|---|---|---|---|
| | <ul style="list-style-type: none"> <li>Fehlender visueller Kontrast zur Fahrbahn</li> <li>Fehlende taktile Elemente</li> </ul> | mittel | mittel |

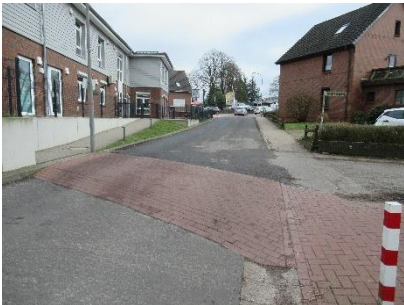
| Foto | Missstände | Handlungs-<br>bedarf | Priorität |
|---|---|---|---|
| | <ul style="list-style-type: none"> <li>Fehlende taktile Elemente</li> <li>Überquerungsstelle ist aufgrund der Neigung des Überwegs Richtung der Kita und aufgrund fehlender Breite erschwert barrierefrei nutzbar</li> </ul> | mittel | mittel |

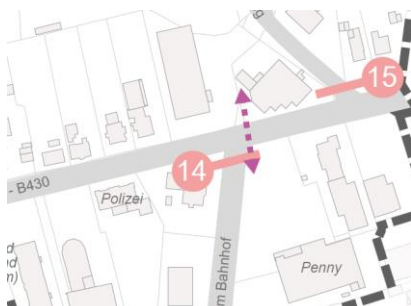
#### Bahnhofstraße (Höhe Am Bahnhof)

- Nächste Überquerungsmöglichkeit: Kreuzung Bahnhofstraße/Holstenstraße (ca. 500 Meter entfernt)
- Wichtiger Zielort: Penny

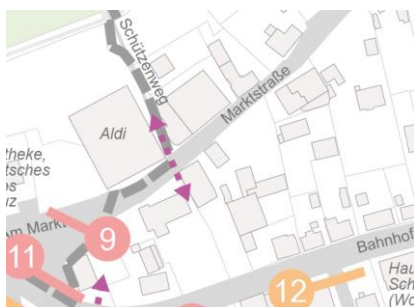
#### Marktstraße (Höhe Schützenweg)

- Nächste Überquerungsmöglichkeit: Höhe der Auffahrt zum Aldi-Parkplatz (nicht sicherer Überweg)
- Wichtiger Zielort: Eingang in den Hohenzollernpark über den Schützenweg

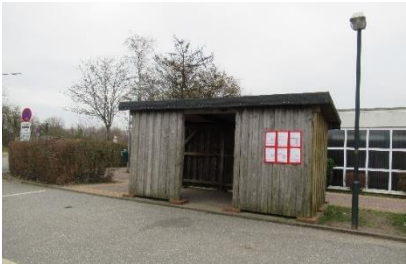
| Foto | Missstände | Handlungsbedarf | Priorität |
|---|---|---|---|
| | <ul style="list-style-type: none"> <li>• Fehlender stufenloser Zugang zum Wartebereich</li> <li>• Die Bewegungsfläche zwischen Einbauten und Bordsteinkante beträgt nicht 2,50 m x 2,50 m, sodass ein Einstieg mit Rollstuhl und fahrzeuggebundenen Einstiegshilfe nicht gegeben ist</li> <li>• Bordstein entspricht mit 9 cm nicht dem Zielmaß von 22 cm bzw. dem Mindestmaß von 16 cm</li> <li>• Fehlender visueller Kontrast zur Fahrbahn</li> <li>• Fehlende Bodenindikatoren</li> </ul> | hoch | hoch (Bushaltestelle an der Schule) |

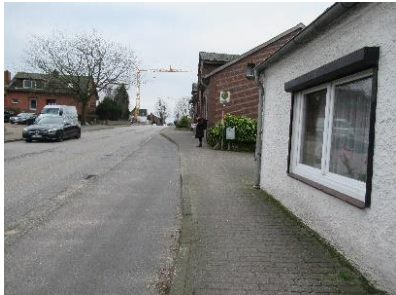
| Foto | Missstände | Handlungsbedarf | Priorität |
|---|---|---|---|
| | <ul style="list-style-type: none"> <li>• Bordstein entspricht mit 10 cm bzw. 2 cm nicht dem Zielmaß von 22 cm bzw. dem Mindestmaß von 16 cm</li> <li>• Fehlender visueller Kontrast zur Fahrbahn</li> <li>• Fehlende Bodenindikatoren</li> <li>• Fehlende Sitzmöglichkeiten im Wartebereich</li> <li>• Fehlender Busunterstand</li> </ul> | hoch | mittel |

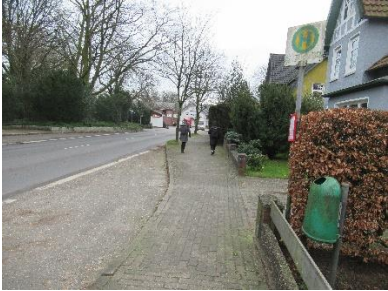
| Foto | Misstände | Handlungsbedarf | Priorität |
|---|---|---|---|
| | <ul style="list-style-type: none"> <li>• Untergrund im Wartebereich ist nicht erschütterungsarm, nicht berollbar und nicht ebenerdig</li> <li>• Die Bewegungsfläche zwischen Einbauten und Bordsteinkante beträgt nicht 2,50 m x 2,50 m, sodass ein Einstieg mit Rollstuhl und fahrzeuggebundenen Einstiegshilfe nicht gegeben ist</li> <li>• Bordstein entspricht mit 12 cm nicht dem Zielmaß von 22 cm bzw. dem Mindestmaß von 16 cm</li> <li>• Fehlender visueller Kontrast zur Fahrbahn</li> <li>• Fehlende Bodenindikatoren</li> <li>• Fehlende Sitzmöglichkeiten im Wartebereich</li> <li>• Fehlender Busunterstand</li> </ul> | hoch | mittel |

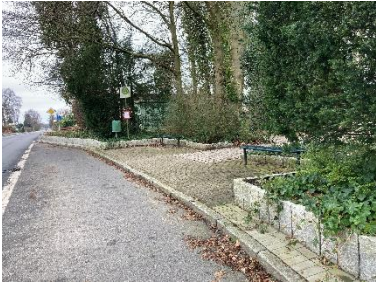
| Foto | Misstände | Handlungsbedarf | Priorität |
|---|---|---|---|
| | <ul style="list-style-type: none"> <li>• Untergrund im Wartebereich ist nicht erschütterungsarm, nicht berollbar und nicht ebenerdig</li> <li>• Bordstein entspricht mit 12 cm nicht dem Zielmaß von 22 cm bzw. dem Mindestmaß von 16 cm</li> <li>• Fehlender visueller Kontrast zur Fahrbahn</li> <li>• Fehlende Bodenindikatoren</li> <li>• Fehlender Busunterstand</li> </ul> | hoch | mittel |

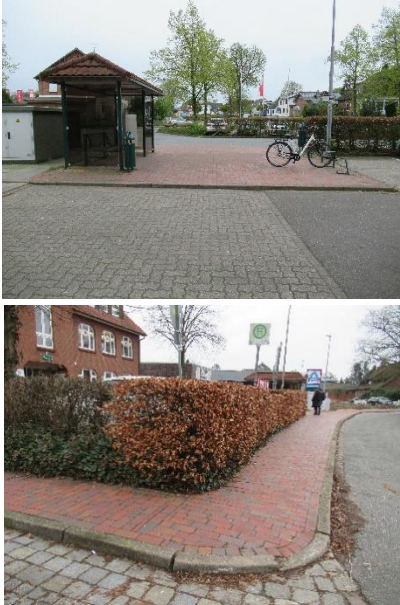
| Foto | Misstände | Handlungsbedarf | Priorität |
|---|---|---|---|
| | <ul style="list-style-type: none"> <li>• Fehlender stufenloser Zugang zum Wartebereich</li> <li>• Die Bewegungsfläche zwischen Einbauten und Bordsteinkante beträgt nicht 2,50 m x 2,50 m, sodass ein Einstieg mit Rollstuhl und fahrzeuggebundenen Einstiegshilfe nicht gegeben ist</li> <li>• Bordstein beträgt mit 13 cm nicht dem Zielmaß von 22 cm bzw. dem Mindestmaß von 16 cm</li> <li>• Fehlende Bodenindikatoren</li> </ul> | hoch | Hoch<br>(Hauptbus-<br>haltestelle in<br>zentraler<br>Lage) |

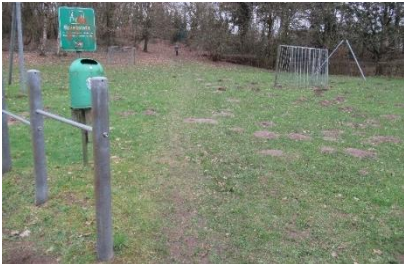
| Foto | Missstände | Handlungsbedarf | Priorität |
|---|---|---|---|
| | <p><b>Hauptwege</b></p> <ul style="list-style-type: none"> <li>Fehlende barrierefrei nutzbare Gehwege aufgrund von Rasen als Wegefläche</li> </ul> <p><b>Zugänge</b></p> <ul style="list-style-type: none"> <li>Fehlender stufenloser Zugang</li> </ul> <p><b>Sitzmöglichkeiten/Tische</b></p> <ul style="list-style-type: none"> <li>Sitzmöglichkeiten nicht über Wege erreichbar</li> <li>Sitzmöglichkeiten nicht barrierefrei nutzbar</li> <li>Keine angrenzende Fläche für Personen im Rollstuhl</li> <li>Anordnung der Sitzplätze ermöglicht keinen Blickkontakt</li> </ul> <p><b>Spielplätze</b></p> <ul style="list-style-type: none"> <li>Spielgeräte sind nicht über Wege erreichbar</li> <li>Sitzmöglichkeiten sind nicht über Wege erreichbar</li> <li>Spielmöglichkeiten für Personen mit verschiedenen Fähigkeiten/körperlichen Einschränkungen fehlen</li> </ul> | hoch | hoch |

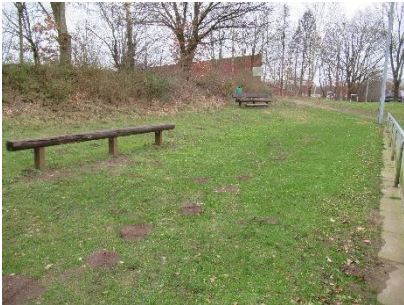
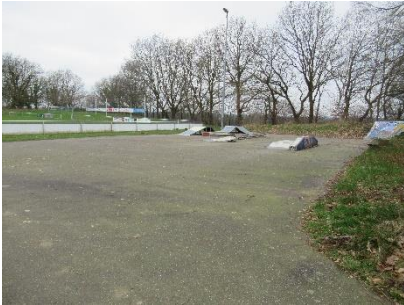
| Foto | Missstände | Handlungsbedarf | Priorität |
|---|---|---|---|
| | <p><b>Hauptwege</b></p> <ul style="list-style-type: none"> <li>Fehlende barrierefrei nutzbare Gehwege aufgrund von Rasen als Wegefläche</li> </ul> <p><b>Sitzmöglichkeiten/Tische</b></p> <ul style="list-style-type: none"> <li>Sitzmöglichkeiten nicht über Wege erreichbar</li> <li>Keine angrenzende Fläche für Personen im Rollstuhl</li> <li>Anordnung der Sitzplätze ermöglicht keinen Blickkontakt</li> </ul> <p><b>Sportangebote</b></p> <ul style="list-style-type: none"> <li>Bereich für Zuschauende nicht über Wege erreichbar und Sportfläche nicht über Wege erreichbar</li> <li>Fehlender Sitzmöglichkeiten für Zuschauende</li> <li>Bereich für Zuschauende ist nicht barrierefrei nutzbar</li> </ul> | hoch | hoch |

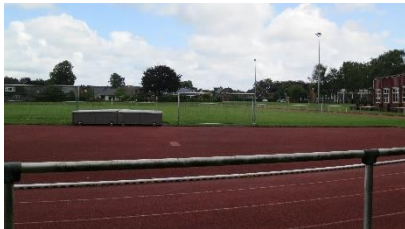
### Sportplatz Grund- und Gemeinschaftsschule

- Teilweise fehlender stufenloser Zugang

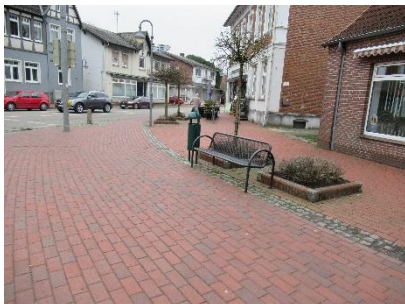
### Plätze gegenüber von der Kirche

- Anordnung der Sitzplätze ermöglicht keinen Blickkontakt

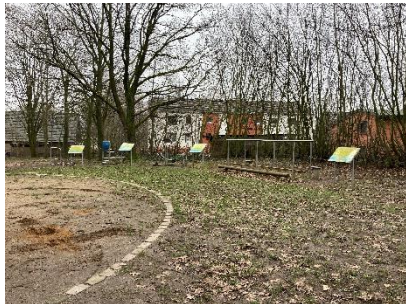
### Hohenzollernpark (Sportanlage)

- Fehlende Gehwegflächen
- Nicht ausreichende Beleuchtung

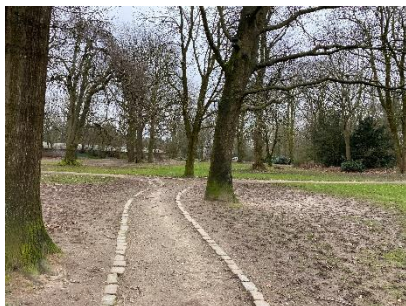
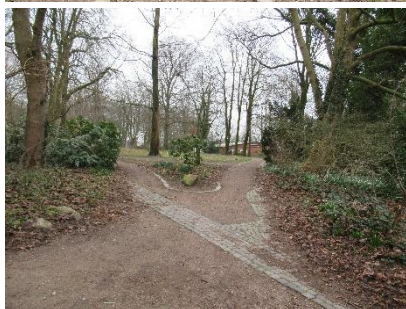
### Hohenzollernpark (Grünraum)

- Eingeschränkt barrierefrei nutzbare Gehwege, aufgrund querverlaufende Pflasterstreifen mit Kanten, unebenen Untergrund und des Zustands der wassergebundenen Wegedecke
- Nicht ausreichend breite Gehwege (unter 1,80 m)
- Zu lange Engstelle (mehr als 18 m unter 1,80 m Breite)
- Zu starke Längsneigung (mehr als 3%, teilweise mehr als 6%)
- Zu starke Querneigung (mehr als 2%)
- Nicht ausreichende Beleuchtung
- Fehlende Informationsschilder

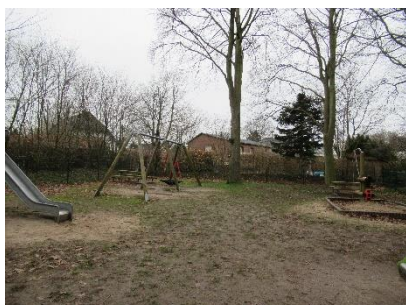
### Hohenzollernpark (Spielplatz)

- Fehlende Gehwegflächen
- Nicht ausreichende Beleuchtung

- Spielgeräte sind nicht über Wege erreichbar
- Sitzmöglichkeiten sind nicht über Wege erreichbar
- Spielmöglichkeiten für Personen mit verschiedenen Fähigkeiten/körperlichen Einschränkungen fehlen

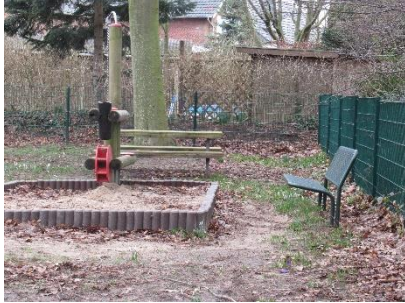
- Anordnung der Sitzplätze ermöglicht keinen Blickkontakt
- Tische nicht mit einem Rollstuhl unterfahrbar

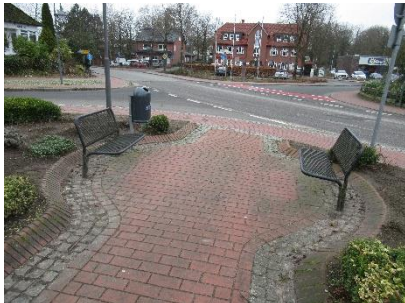
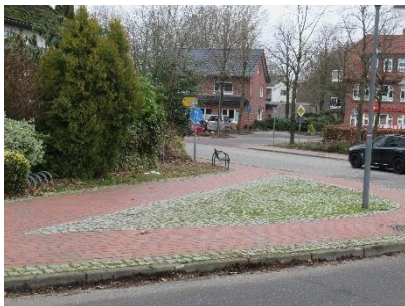
#### **Platz vor Rewe**

- Nicht ausreichend breite Gehwege (unter 1,80 m)
- Fehlende Informationsschilder

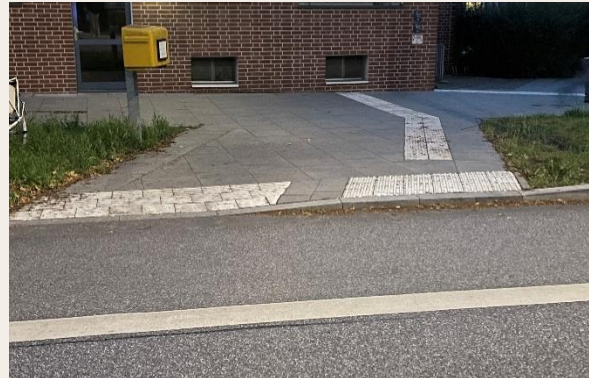
*Skizze barrierefreier getrennter Überquerungsstellen*

Für Überquerungsstellen gibt es gemäß den Regelwerken zwei Möglichkeiten: gemeinsame Überquerungsstellen mit einheitlicher Bordsteinhöhe oder getrennte Überquerungsstellen mit differenzierter Bordsteinhöhe. Bei einer gemeinsamen Überquerungsstelle ist eine Bordsteinhöhe von 3 cm zu gewährleisten und Bodenindikatoren nach Bedarf einzusetzen. Nichtsdestotrotz sollte das Bord visuell kontrastierend zur Fahrbahn sein und eine Bordausrundung von 20 mm aufweisen. Sollten Bodenindikatoren verwendet werden, ist eine mindestens 60 cm große Noppenplatte als Auffindestreifen einzubauen, die mittig auf das Richtungsfeld führt. Das Richtungsfeld entspricht mindestens der Breite des Auffindestreifens und zeigt mit seiner Struktur in die Überquerungsrichtung. Die Bordsteinhöhe bei getrennten Überquerungsstelle betragen 0 (kreuzungsnah) und 6 cm (kreuzungsfern). Dabei ist das Einbauen von Bodenindikatoren erforderlich, um die Funktionalität der beiden Bereiche differenzieren zu können. Die Bodenindikatoren im Bereich des 6 cm hohen Bordsteins ist demnach genauso wie bei der gemeinsam geführten Überquerungsstelle auszurichten (siehe Foto). Zur Sicherung der Nullabsenkung ist ein 1 m breites Sperrfeld mit einer Parallelstruktur zur Fahrbahn herzustellen.

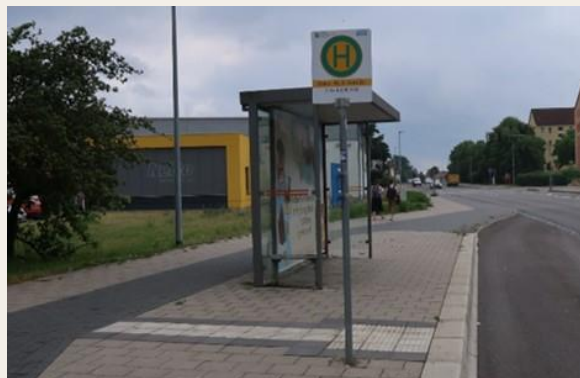
An einigen Bushaltestellen im Sanierungsgebiet fehlen Sitzmöglichkeiten oder insgesamt überdachte Wartebereiche. Damit wird die Nutzungsqualität des ÖPNV erheblich beeinträchtigt und eine barrierefreie Zugänglichkeit stark eingeschränkt. Mit der Maßnahme wird empfohlen an den genannten Orten jeweils überdachte Wartebereiche mit zu schaffen. Dabei ist der Schutz vor Wind, Regen und Sonne zu beachten, ebenso wie barrierefreie Sitzhöhen der Sitzmöglichkeiten, die Verwendung von Sitzen mit Rücken- und Armlehnen sowie die Anfahrbarkeit mit Rollstühlen und Rollatoren. Ebenfalls ist ein ausreichend großer Wartebereich mit vorgehaltenen Flächen zum barrierefreien Einstieg zu beachten.

Ziel der Maßnahme ist die Steigerung der Nutzungsqualität durch Herstellung von Barrierefreiheit an den Bushaltestellen, womit auch die Attraktivität des ÖPNV gesteigert werden soll. Die Bushaltestellen sollen für alle Nutzenden sicher sein und keine Gefährdung oder Einschränkungen in der Zugänglichkeit und Erreichbarkeit darstellen.

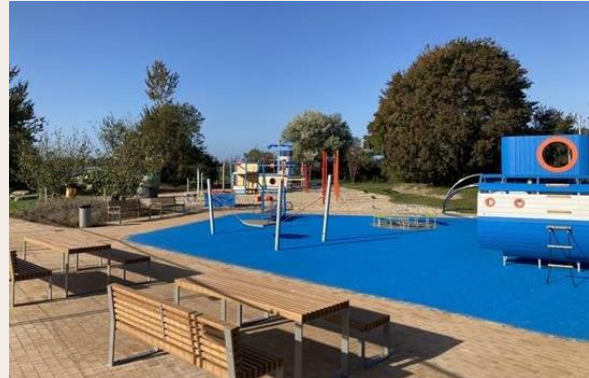
Einige Sportflächen sind bisher nicht barrierefrei nutzbar. Missstände bestehen etwa im Oberflächenmaterial der Sportanlagen, die teilweise nicht berollbar sind. Im Rahmen der Maßnahme soll eine Erneuerung dieser Flächen vorgenommen werden. Dazu zählt die Erneuerung des Oberflächenmaterials, sodass dieses berollbar und barrierefrei ohne Hindernisse genutzt werden kann. Hierfür kann beispielsweise ein berollbarer kunststoffgebundener Fallschutzbelag verwendet werden. Eine barrierefreie Gestaltung soll dem Spielen nicht jegliche Herausforderung nehmen, sondern eine Nutzbarkeit der Fläche für alle gewährleisten. Sollte es darüber hinaus eine öffentliche Toilette geben, ist die barrierefrei zu gestalten. Die Spiel- und Sportflächen sollten, wie bereits in Maßnahme 2 beschrieben, über barrierefrei ausgestaltete Wege erreichbar sein.

Ziel der Maßnahme ist die Erweiterung der Nutzbarkeit von Sportanlagen sowie die inklusive Gestaltung der öffentlichen Freiräume zu fördern, die für alle attraktiv sein sollen. Damit werden auch weitere, für alle nutzbare Begegnungsorte geschaffen.

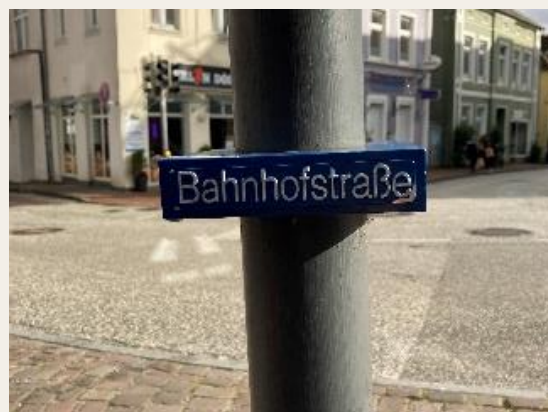
Zur eigenständigen Orientierung für sehbehinderte Personen sind neben visuellen und taktilen Kontrastelementen (siehe Maßnahmensteckbrief 8) auch taktile Straßenschilder bedeutsam. Im Zuge dieser Maßnahme sollen diese an wichtigen Orten (siehe Kapitel 3.2.3) nachgerüstet werden, sodass eine barrierefreie Orientierungshilfe vorhanden ist.

Ziel der Maßnahme ist die Erhöhung der Eigenständigkeit aller Verkehrsteilnehmenden durch die Herstellung von Barrierefreiheit und die Erweiterung der Nutzbarkeit von Orientierungssystemen.

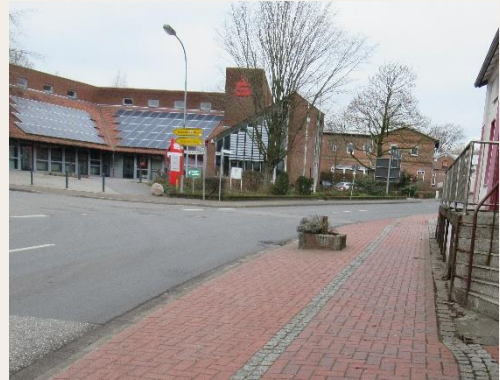
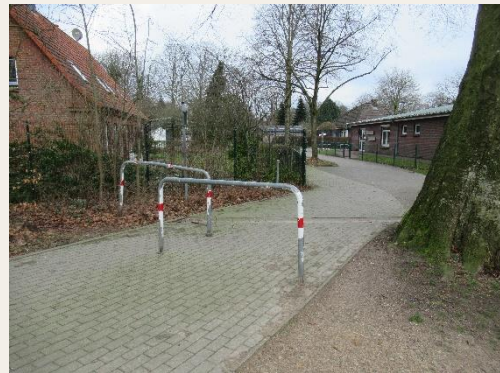
Bei der Bestandsaufnahme wurden zahlreiche kleine Hindernisse festgestellt, darunter Blumenkübel, Absturzkanten, witterungsbedingt kaum sichtbare Pfeiler und Umlaufschranken sowie aus dem Boden ragende Hülsen. Diese engen die Gehwegbreite ein und stellen Stolperfallen dar. Um das Unfallrisiko für sehbehinderte oder mobilitätseingeschränkte Personen zu minimieren und eine uneingeschränkte Nutzung zu ermöglichen, sollten diese Hindernisse entweder entfernt oder besser kenntlich gemacht werden. Diese sind in Plan 6 Maßnahmenkonzept verortet.

Ziel der Maßnahme ist die Erhöhung der (empfundene) Sicherheit aller Verkehrsteilnehmenden durch die Herstellung von Barrierefreiheit.
