# Gemeinde Schenefeld

**Machbarkeitsstudie für die Ortsmitte der Gemeinde Schenefeld  
mit Raumprogramm Dorfgemeinschaftshaus  
im Rahmen der Städtebaulichen Gesamtmaßnahme  
'Zukunftsgestaltung Daseinsvorsorge'**

**Anlagenband 1 – Grundlagen**

### Grundstück Am Markt 1

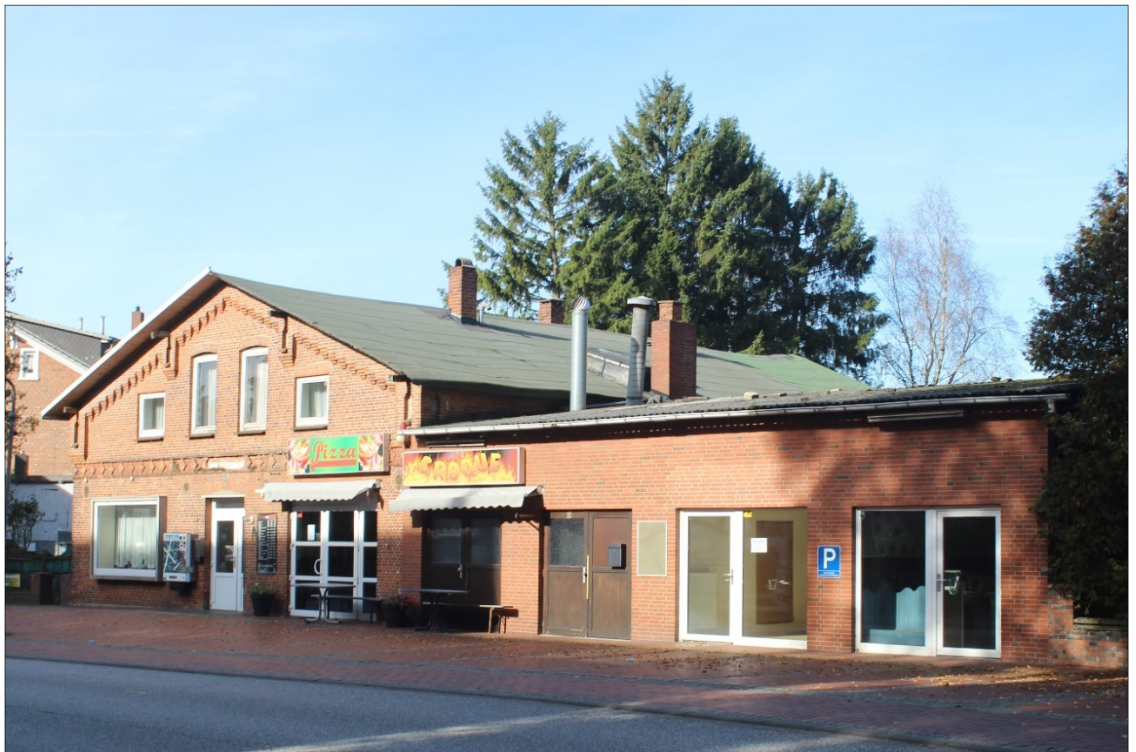
Abbildung 4: Abwicklung der Fassade

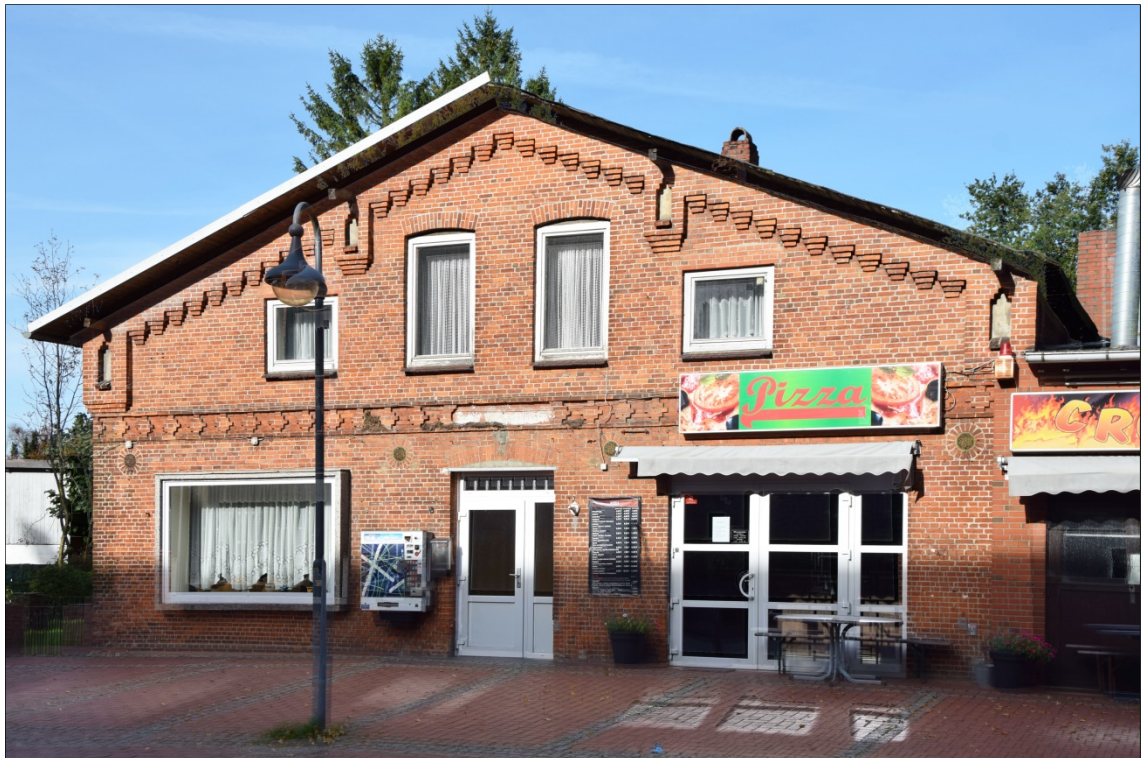
| Besonderheiten: | | Mauerwerk mit schmuckhaften Zierverbänden im Bereich des Gesims zwischen EG und OG sowie unterhalb der Traufe /<br>Fensterstürze z.T. als gemauerte Segmentbögen ausgeführt | | | |
| Sanierungsbedarf: | | Dach (Feuchteschäden) / Fenster OG / insgesamt überdurchschnittlicher Instandhaltungs- und Modernisierungsrückstau | | | |
| Gestaltungsdefizite: | | Werbeanlagen und Kabelführung an Fassade / Zigarettenautomat /<br>Dunstabzug / Fenster und Türen unpassend und nicht an Öffnungen im Mauerwerk angepasst (Segmentbögen) | | | |

Abbildung 5: Fassade Hauptgebäude

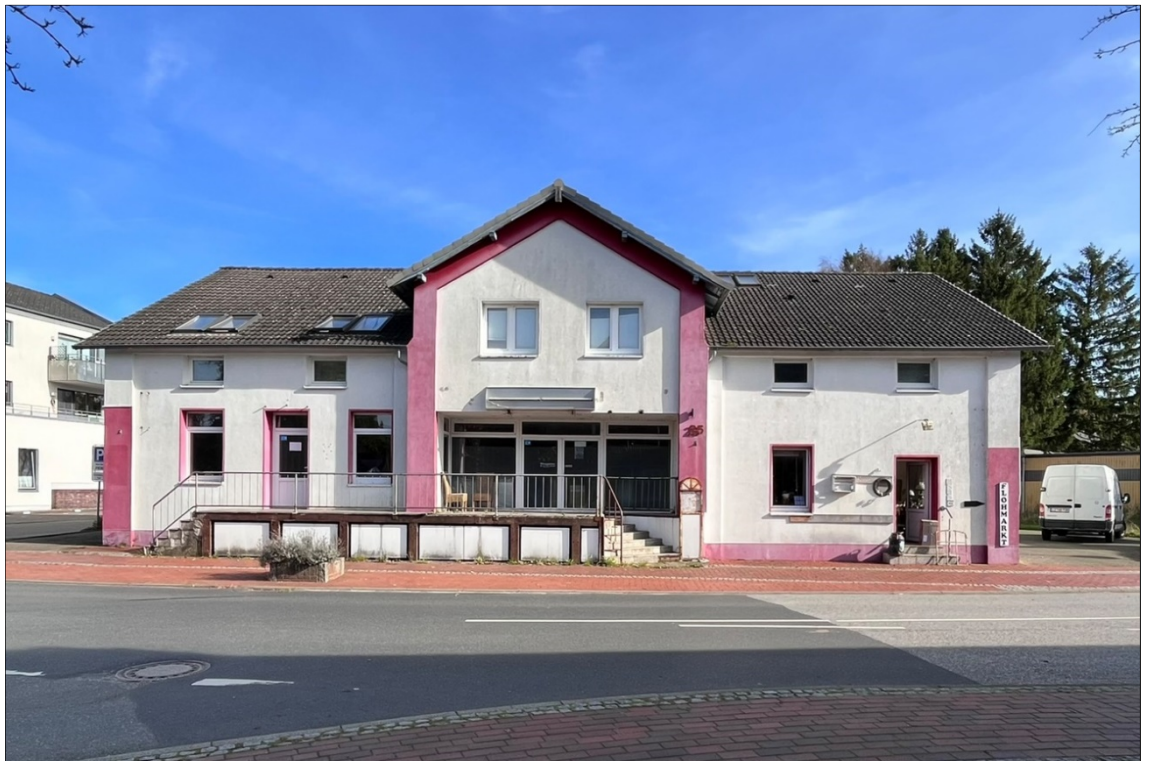
Abbildung 4: Abwicklung der Fassade

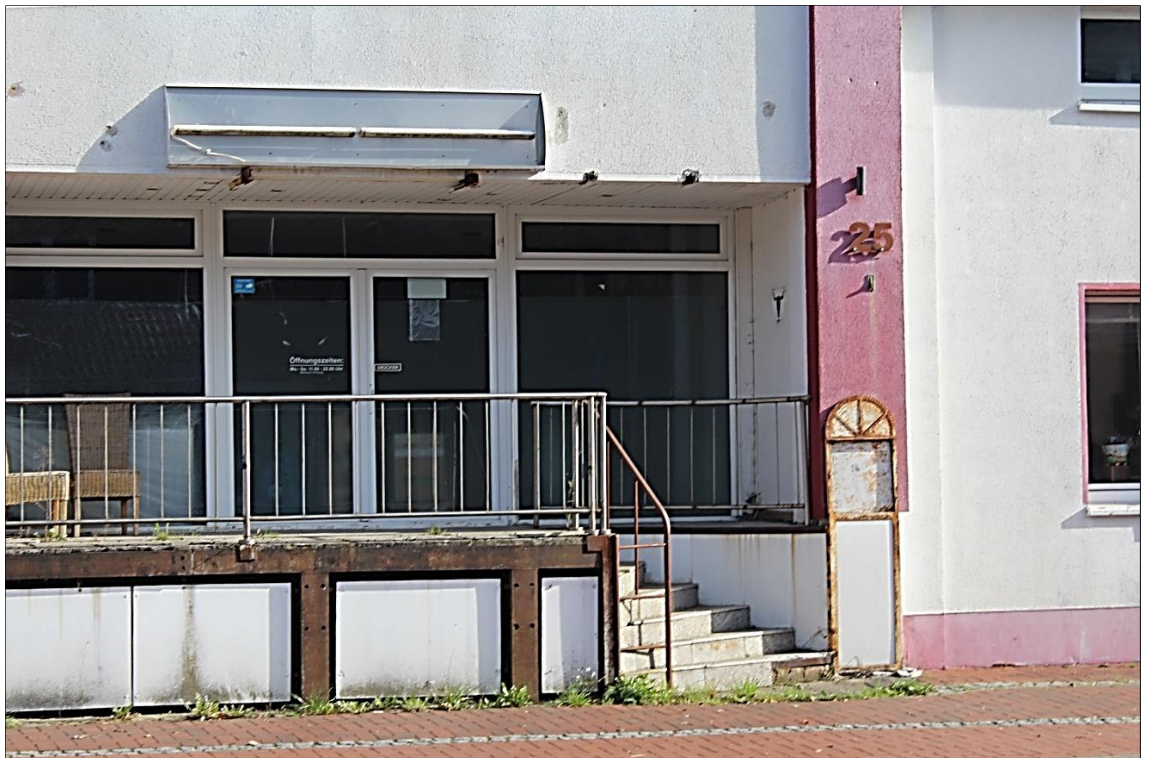
| 3.3 Anzahl der Geschosse / Dachausbau | | | | | |
|---|---|---|---|---|---|
| Besonderheiten: | | Fassadenränder EG und Fassadenränder Zwerchhaus mit pilasterartig sowie farblich akzentuiert (rosa-rot) / Fenster- und Türeinfassungen im EG farblich akzentuiert (rosa-rot) / zurückgesetzter Eingangsbereich (unterhalb des Zwerchhauses) / vorgelagerte Terrasse (etwa 1 Meter Niveauunterschied zu öffentlichen Straßenraum) | | | |
| Sanierungsbedarf: | | Fenster Dachgeschoss (teilweise Feuchteschäden) / Dach Anbau (Feuchteschäden) / Rissbildung westliche Außenwand (Heizungsraum) / Treppenstufen Terrasse / Keller (Feuchteschäden / Schimmelbildung) / insgesamt erheblicher Reperatur und Instandhaltungsrückstau | | | |

Abbildung 5: Fassadendetail

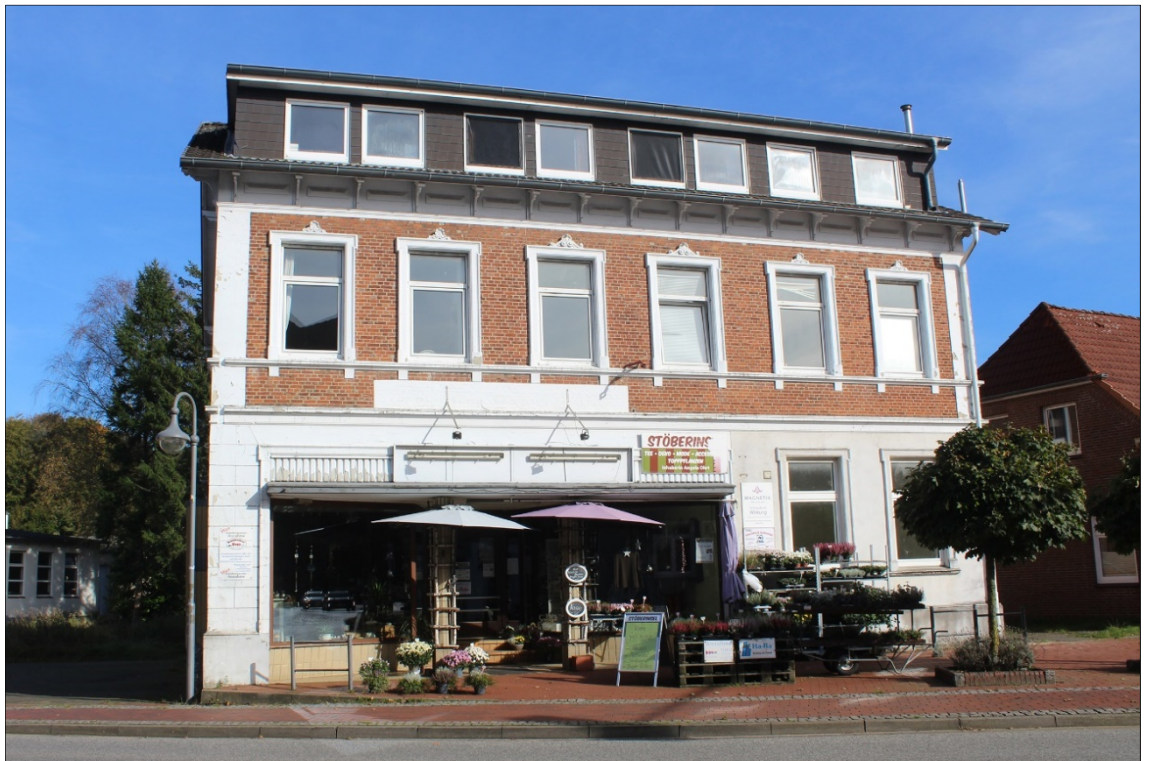
Abbildung 4: Abwicklung der Fassade

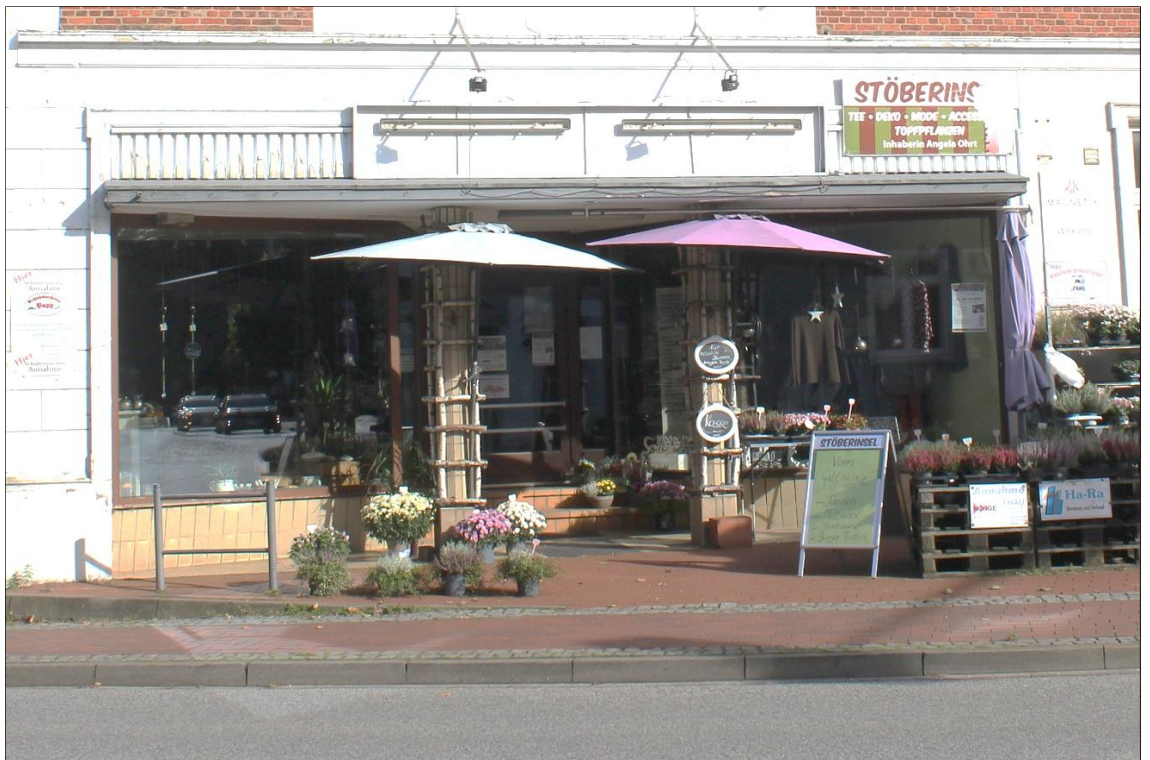
| 3.3 Anzahl der Geschosse / Dachausbau | | | | | |
|---|---|---|---|---|---|
| Sanierungsbedarf: | | Pfützenbildung / Feuchtigkeit im Keller | | | |

Abbildung 5: Detailsicht Fassade Hauptgebäude

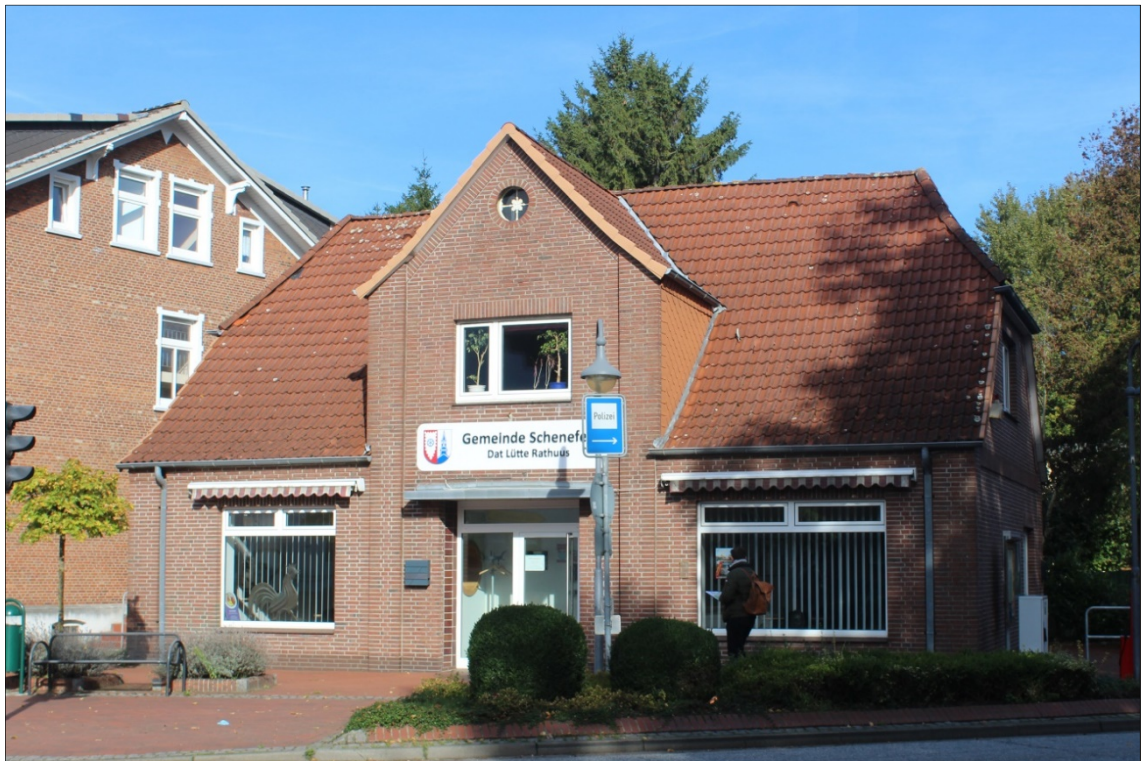
Abbildung 4: Abwicklung der Fassade

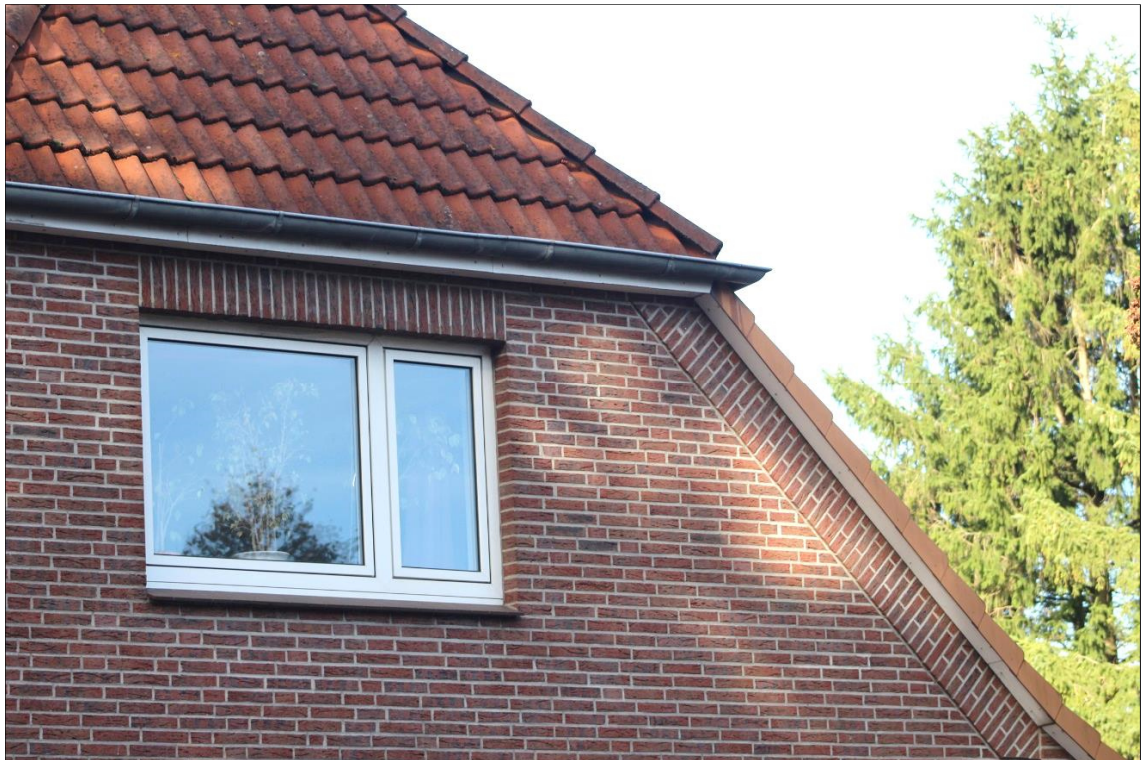
| 3.3 Anzahl der Geschosse / Dachausbau | | | |
|---|---|---|---|
| Sanierungsbedarf: | Feuchte im Kellerraum, Wärmeschutz | | |

Abbildung 5: Detailansicht Fassade Hauptgebäude

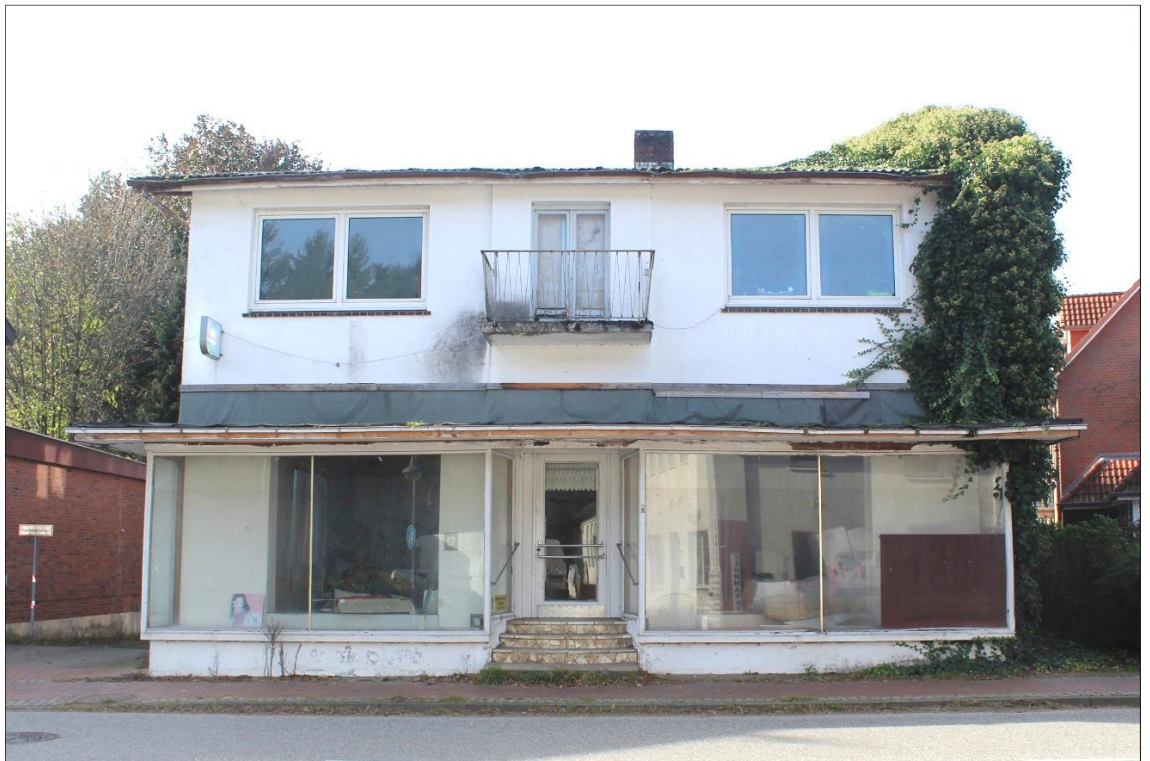
Abbildung 4: Abwicklung der Fassade

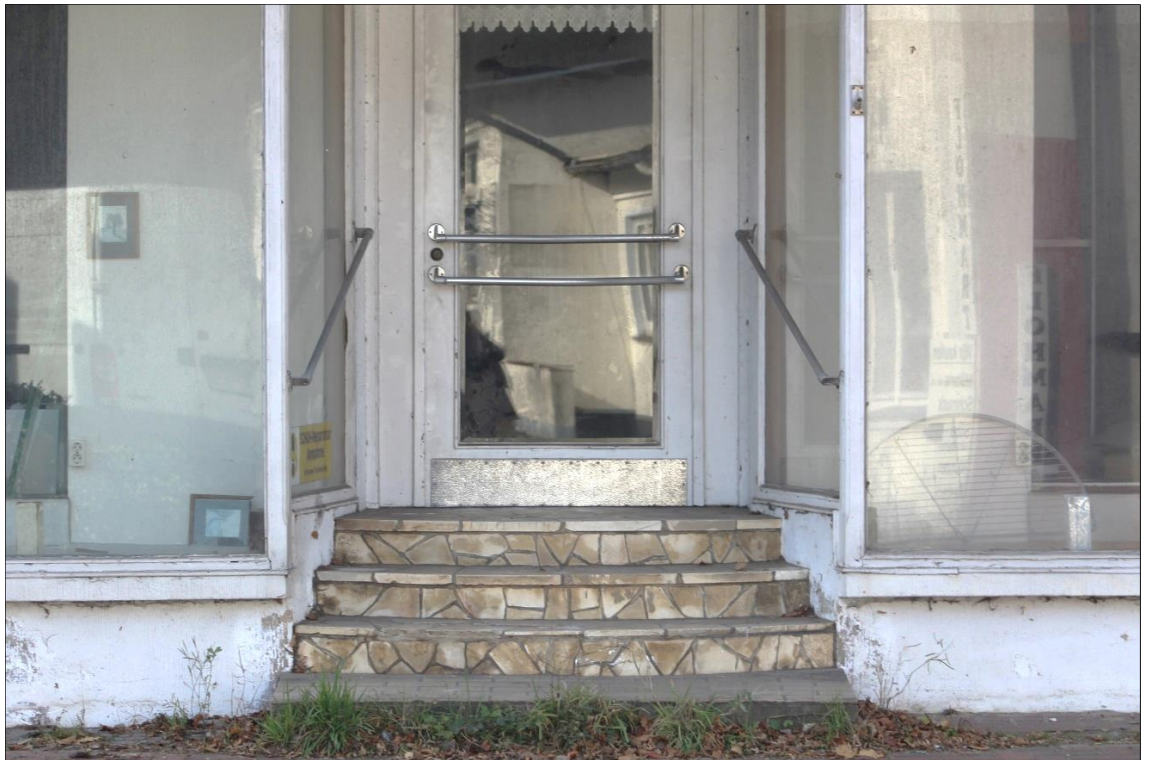
| Sanierungsbedarf: | | Dach / Vordach / Fassade: Erdgeschosszone (Schaufenster) Übergang zwischen EG und OG sowie Rissbildung im OG / Bakontür / ggf. Balkon | | | |

Abbildung 5: Detailsicht Fassade Hauptgebäude

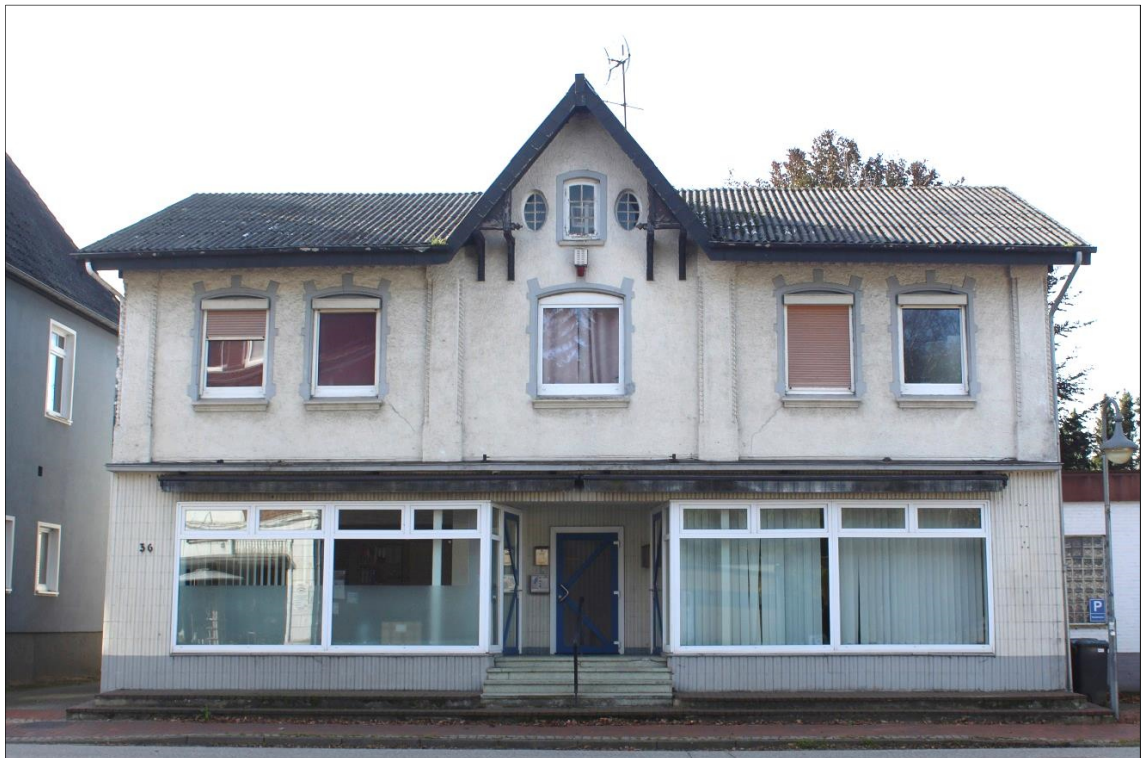
Abbildung 4: Abwicklung der Fassade

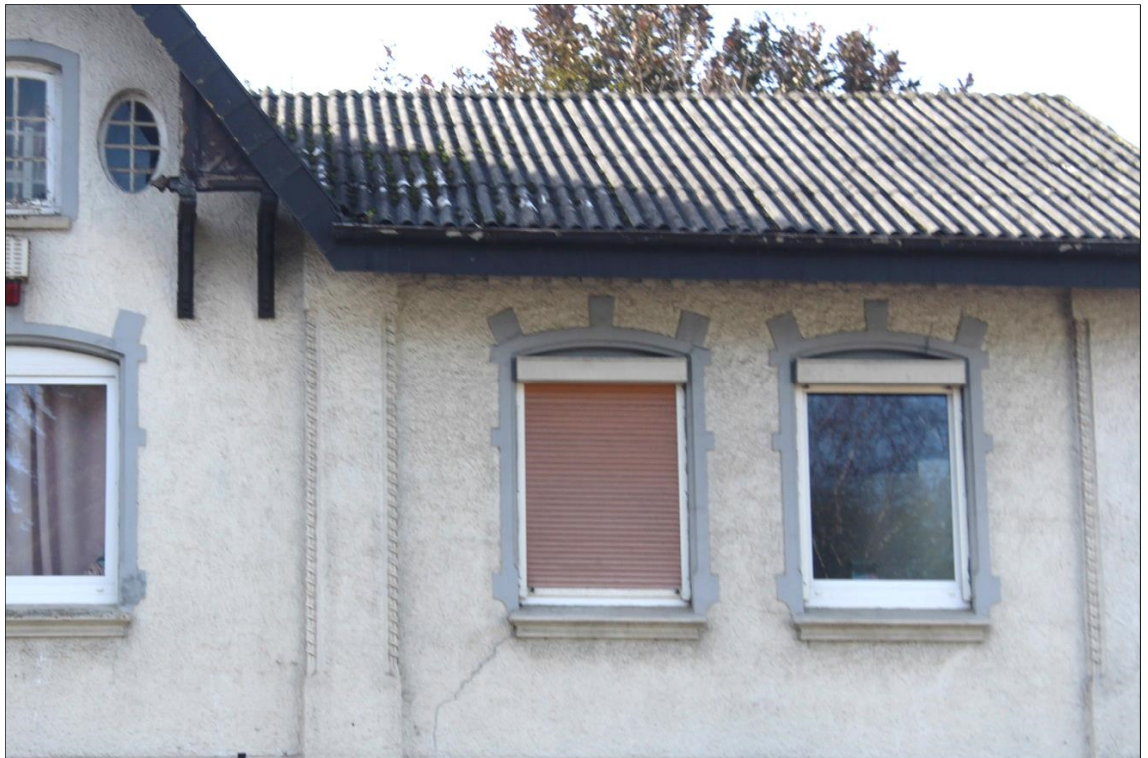
| 3.3 Anzahl der Geschosse / Dachausbau | | | | | |
|---|--|---|---|---|---|
| Sanierungsbedarf: | | Rissbildungen an der Fassade, Dach | | | |

Abbildung 5: Ausschnitt Fassade Hauptgebäude
